Tema: Bru, ferjekai og hurtigbåtkai

– kunnskapsgrunnlag for RTP 2022–2033

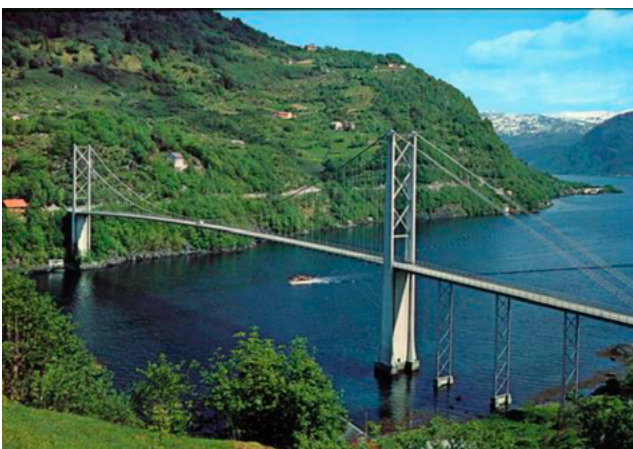
Figur 3 1: Hengebru over Fykesundet på Fv. 79 mellom Øystese og Ålvik i Kvam herad. (Digitalt Museum)

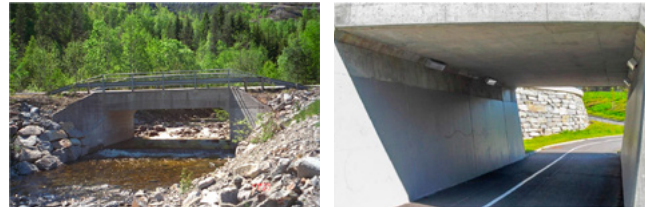
Figur 3 2: Kulvert/bru i fylling. Bilde til venstre er frå fv. 604 i Jostedalen (bruar-kiv, Statens vegvesen). Bilde til høgre er frå fv. 556 Søreide (Multilux as).

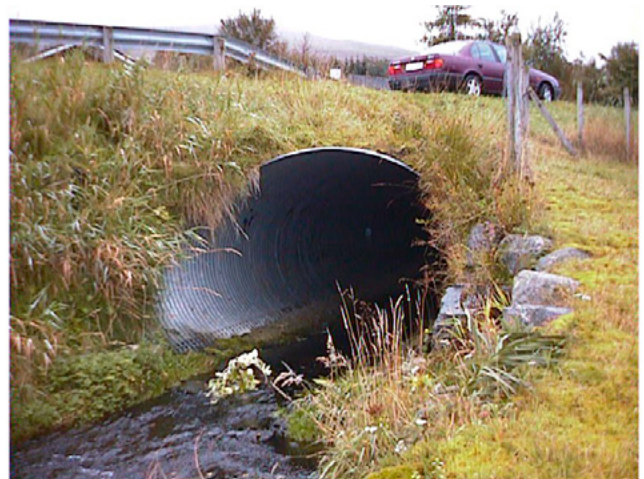
Figur 3 3: Korrugert rør i fylling: Fv. 620 Leikanger i Stad kommune. (Bruarkiv Statens vegvesen)

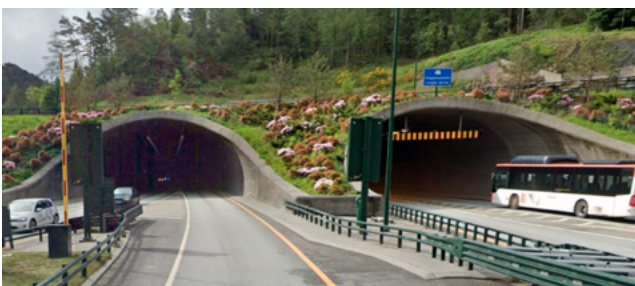
Figur 4 1: Tunnelportalar med bilveg over, fv. 557 Knappetunnelen (Google maps – Street view)

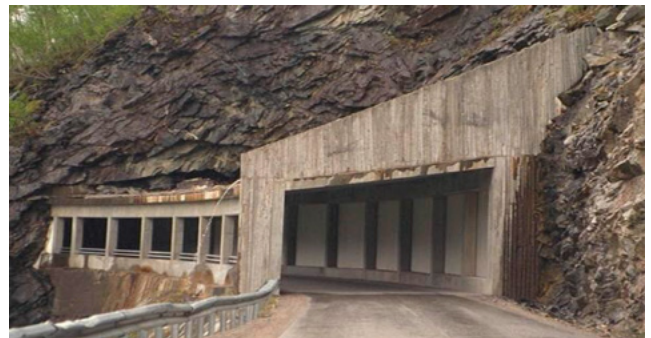
Figur 4 2: Rasoverbygg, fv. 53 ved Ljoteli (Bruarkiv, Statens vegvesen)

Rasoverbygg er konstruksjonar som er laga for å sikre vegtrafikken for ras. Rasoverbygg kan vere fundamentert på såle, ha heil eller open frontvegg, samt vera med eller utan vegg i bakkant. Tverrsnittet kan ha form som ramme, kasse eller røyr. Konstruksjonen kan være med eller utan fjellforankring. Det er totalt 27 rasoverbygg i Vestland fylke.

På grunn av store plutselige påkjenningar frå blant anna steinsprang, vil rasoverbygg ofte ha omfattande skader. Rasoverbygg er som regel bygd i betong og dei blir som oftast vedlikehaldne ved mekanisk reparasjon. Vedlikehald av rasoverbygg blir prioritert saman med bruer. Rasoverbygg med skade vil koma opp i same lister som bruer med skade.

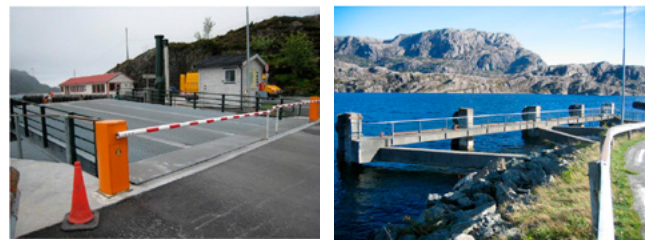
Figur 5 3: Krakhella ferjekai og Krakhella liggekai, Solund (Bruarkiv, Statens vegvesen)

Enkelte kaiar er liggekaiar der ferja kan ligge når den ikkje er i bruk til å frakte køyretøy og passasjerar. Desse kaiane skal ikkje vara tilgjengelege for andre enn ferjemannskapet.

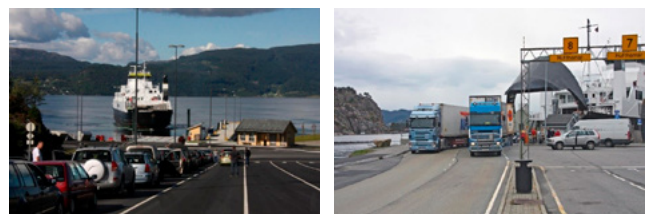
Figur 5 4: Ferjestrekninga Årsnes – Gjermundshamn, og Krokeide ferjekai (Vestland fylkeskommune)

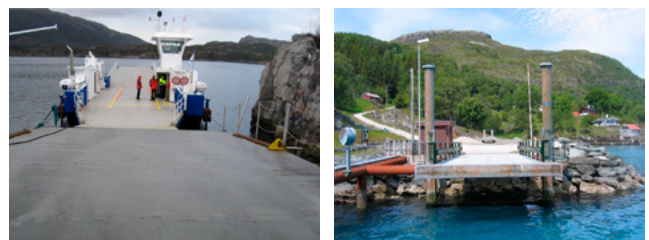
Figur 5 5: Mjåneset ferjerampe, Gulen og Losna ferjekai, Solund (Bruarkiv Statens vegvesen)
